Atti del Convegno

IL DISSESTO IDROGEOLOGICO tra PASSATO PRESENTE e FUTURO

MATERA, 20 aprile 2013
Sala Consiliare Provincia di Matera

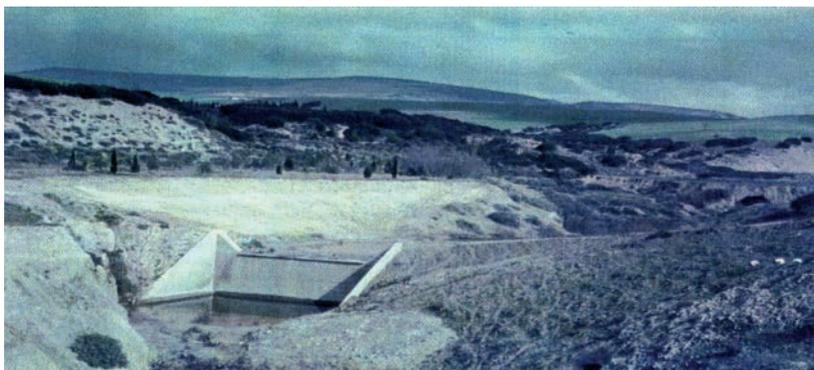
Fig. 1a. Una delle briglie a bacino con ali in terra costruite nel fosso Santo Stefano (Rifeccia) affluente di sinistra del fiume Bradano a monte dell'invaso di San Giuliano.

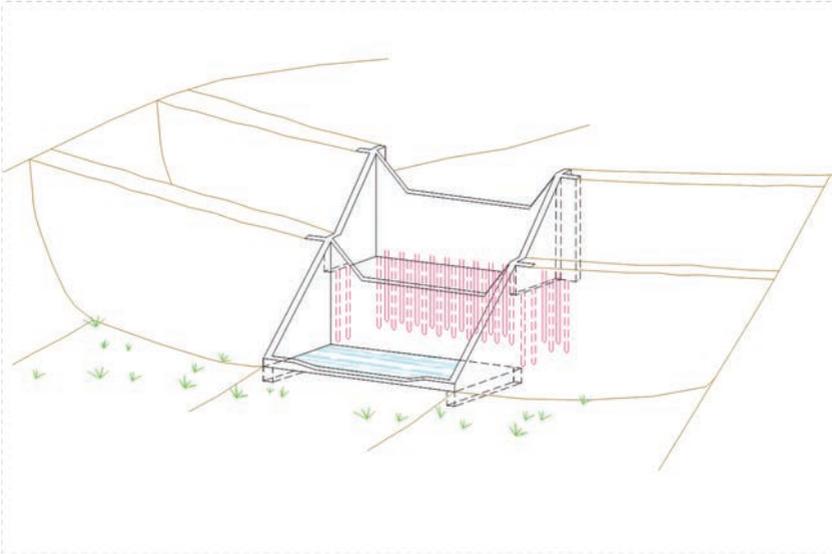
Fig. 1b. Schema della sopraelevazione su pali di briglia a bacino.

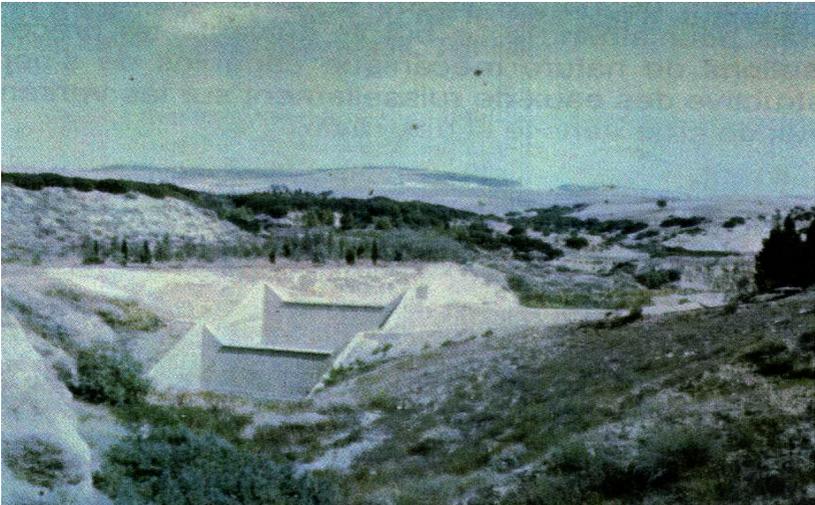
Fig. 1c. Briglia a bacino del fosso Santo Stefano dopo la sopraelevazione.

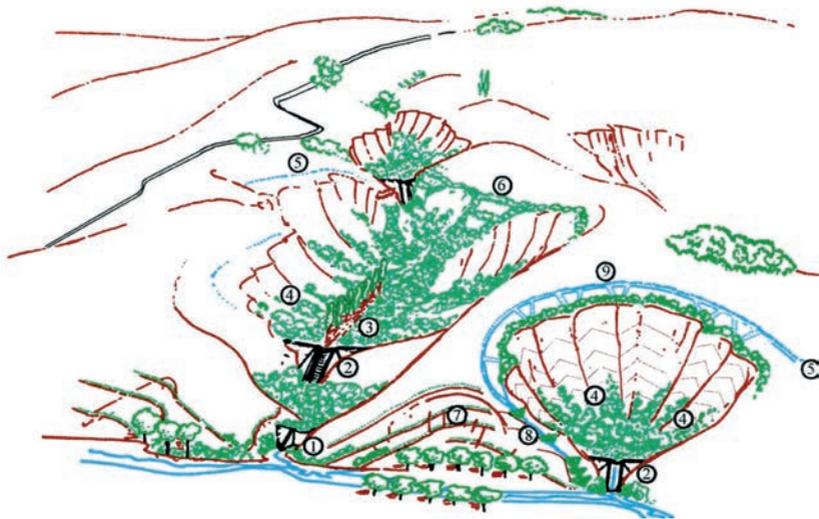
Fig. 2. Sistemazione idraulico-forestale di un torrente calanchivo. 1) briglia a bacino con ali in terra; 2) briglia in terra avente scivolo rivestito con lastre di calcestruzzo; 3) colmata con vegetazione spontanea; 4) ventaglio calanchivo con canali erodenti sulle creste a lama di coltello e solchetti a spina di pesce negli impluvi; 5) fosso di guardia; 6) gradonate vive; 7) graticciate vive; 8) brigliette verdi; 9) acquidocci che scaricano nei canali di cresta.

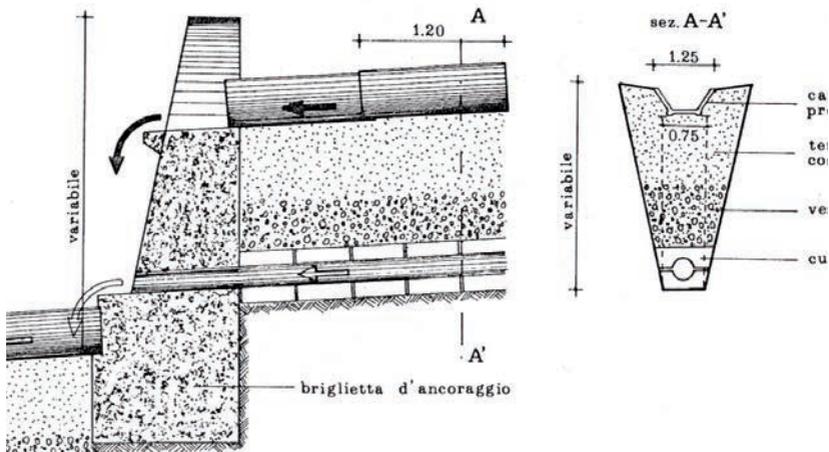
Fig. 3. Sezione longitudinale e trasversale dei drenaggi profondi 6 m con sovrastante canaletta di deflusso prefabbricata, disposta a embri-ce. Il cunicolo ogni 20 m circa viene portato in superficie mediante brigliette di ancoraggio rompitratto onde evitare che entri in pressione. All'attualità la cunetta può farsi in legname e pietrame se si è sicuri che vi sarà manutenzione.

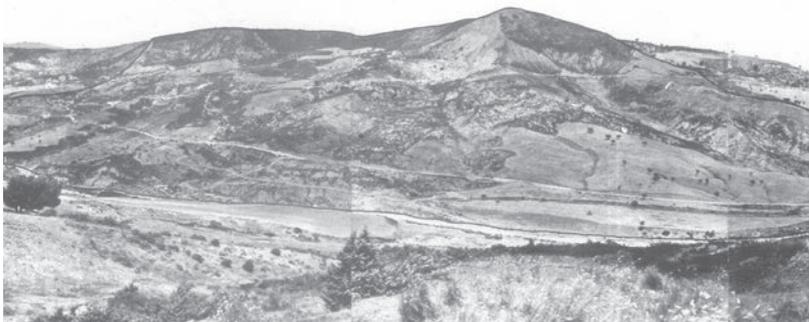
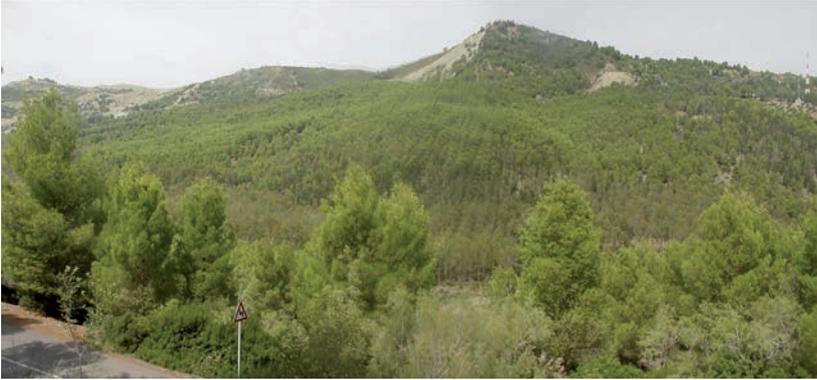
Fig. 4. La pendice di Contrada Le Serre a Tursi come appariva nel 1956 prima dei lavori di consolidamento della frana e nel 1992

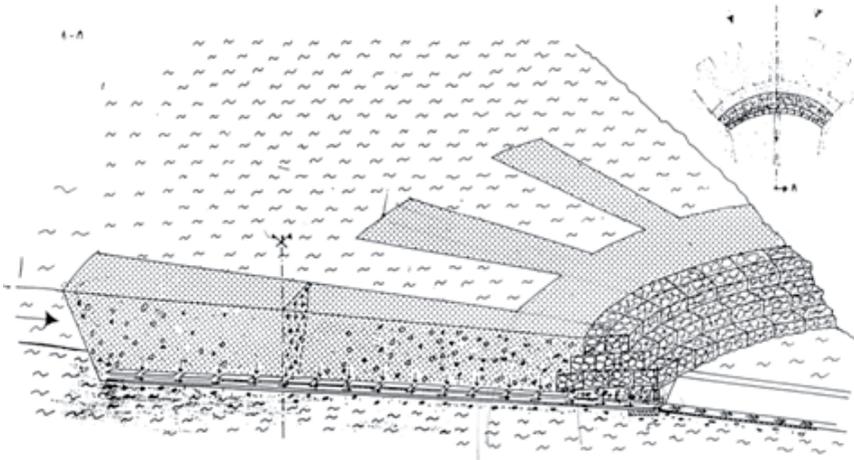
Fig. 5. Gabbionata curvilinea con retrostanti cunei drenanti per stabilizzare la colata formatasi a valle degli scorrimenti rotazionali che avevano colpito il rione periferico di S-O a Trivigno.

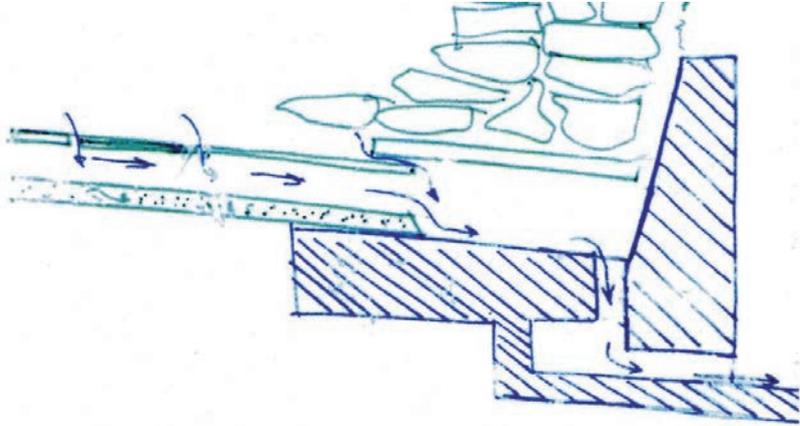
Fig. 6. Particolare della fondazione in cemento armato della gabbionata di fig. 5 avente l'ufficio di raccogliere tutte le acque drenate a monte, defluenti dai cunicoli, e di immetterle in un solo canale di scarico a valle dell'opera.

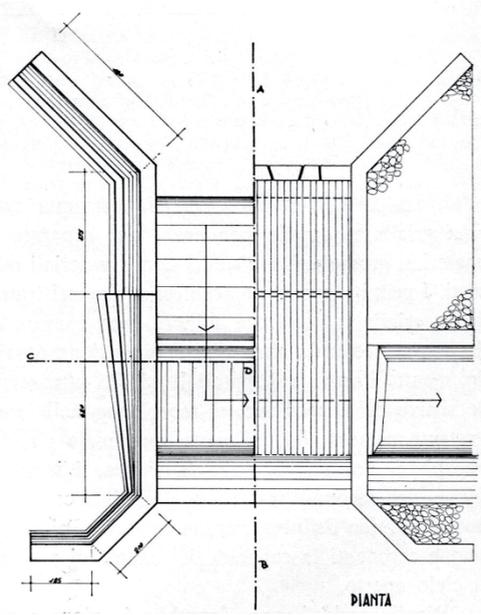
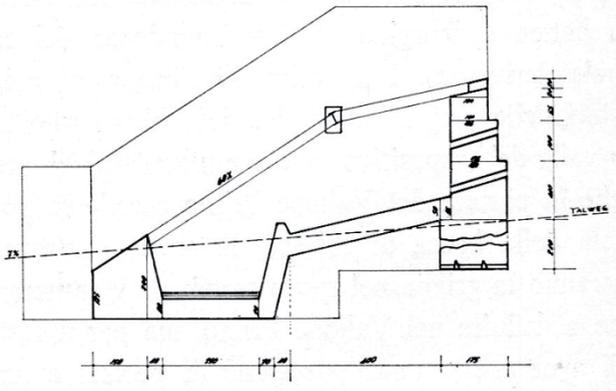
Fig. 8. Pianta e sezione del dispositivo filtrante derivatore costruito nel Vallone Primo.

A quel ciclo di esperienze appartengono la costruzione di un dispositivo filtrante derivatore per mettere in parallelo il Vallone Primo con il torrente San Felice affluenti della Fiumarella di Vietri (Figg. 8-9), (Puglisi, 1968b; 1972) e la realizzazione di una briglia autostabile prefabbricata in acciaio nel torrente Le Canne, tributario del Camastra a Laurenzana (fig. 10), (Puglisi, 1974).

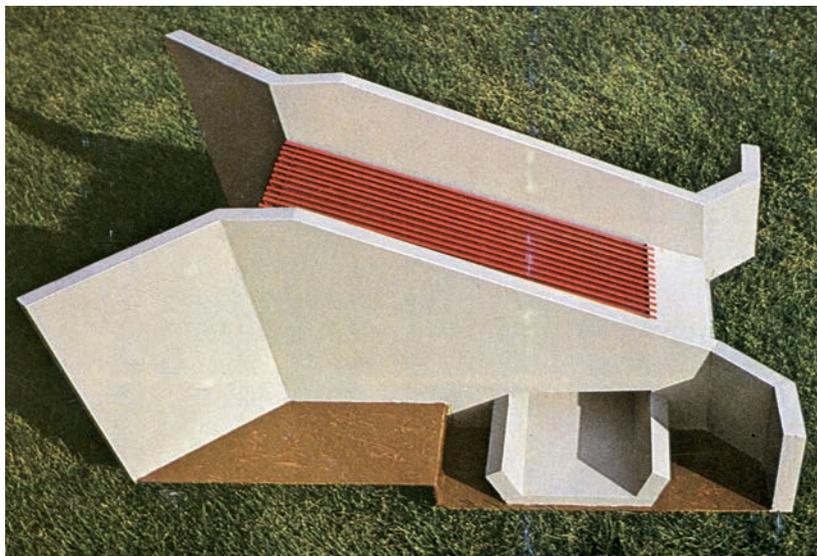
Fig. 9. Modello del dispositivo filtrante derivatore di cui alla figura 8.

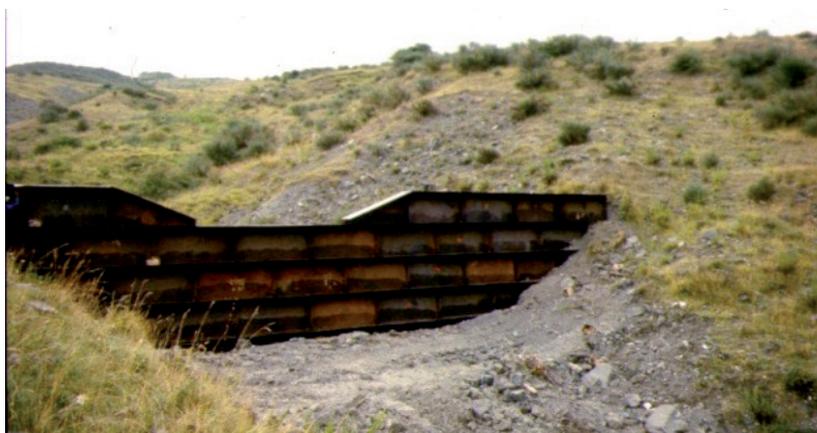
Fig. 10. Briglia autostabile prefabbricata in acciaio nel Torrente Le Canne, tributario del Camastra a Laurenzana. La parete ha posteriormente due travi di bordo laterali che mediante tiranti incernierati la collegano alla suola. Il colmamento di questa assicura l'equilibrio esterno del manufatto.

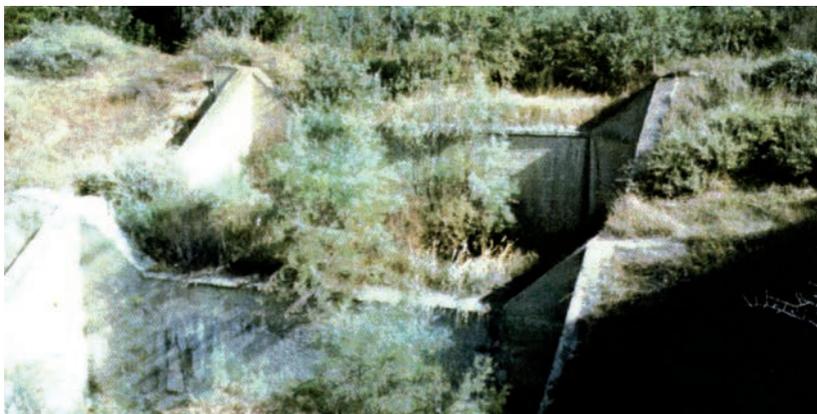
Fig. 11. La briglia a bacino sopraelevata su pali e con ali in terra del Fosso Santo Stefano, dopo essersi colmata è stata invasa dalla vegetazione spontanea che ha parzializzato la gàveta. Si osserva che le acque stanno aggirando il manufatto. L'erosione delle ali ne determina la demolizione e lo svuotamento della colmata con ripresa dell'erosione rimontante.

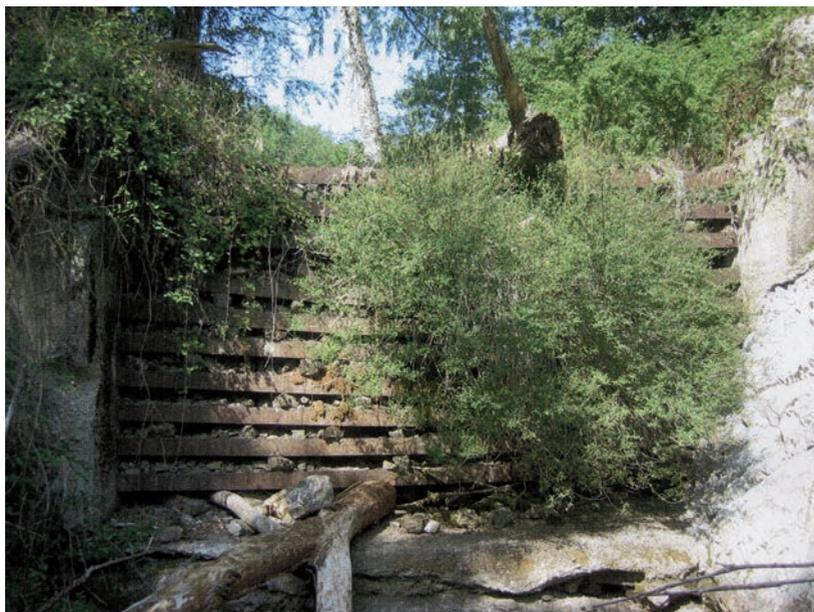
Fig. 12. Briglia filtrante nel Vallone dell'Inferno dopo 40 anni dalla costruzione. L'opera è sifonata. Dalla griglia di rotaie ferroviarie usate esce un arbusto di *Salix purpurea* L., specie igrofila ripariale la cui presenza denota umidità edafica, interpretabile come uno stadio dinamico preforestale tendente alla ricostituzione del bosco caducifoglio.

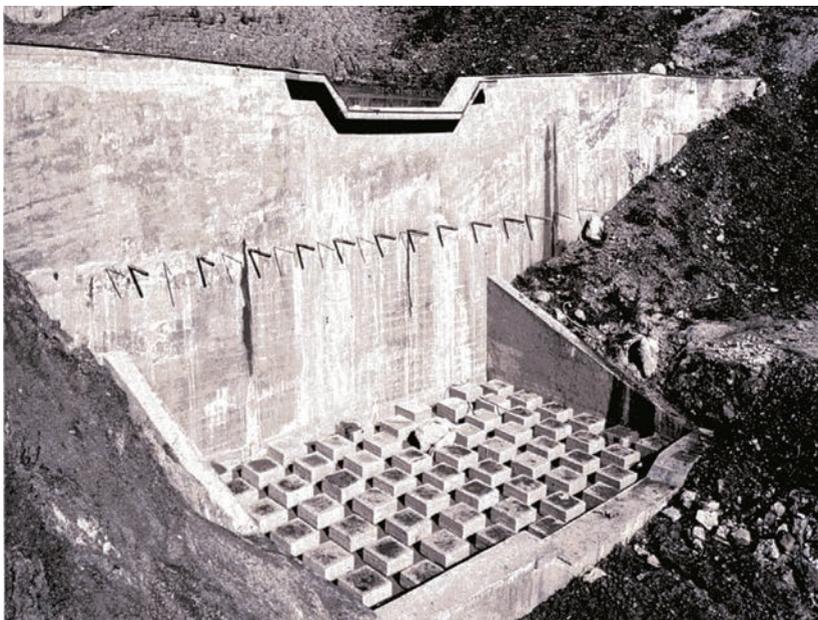
Fig. 13. Briglia a mensola alta 10 m fondata su pali nel Vallone Le Malde a Vietri di Potenza. I muri d'ala sono a gravità.

Mentre le opere con parti in terra, per mancanza di manutenzione sono in sfacelo unitamente a tutto ciò che esse reggevano nelle aree in dissesto del territorio - rimonta biologica compresa - le briglie filtranti, malgrado qualche acciaccio, si presentano ancora efficienti ed efficaci dal punto di vista della ricostruzione degli ecosistemi preesistenti al dissesto idrogeologico (fig.12). Sono altresì più durevoli le grandi opere costruite dal Corpo Forestale su incarico della Cassa per il Mezzogiorno a presidio di grandi arterie di comunicazione (fig.13).

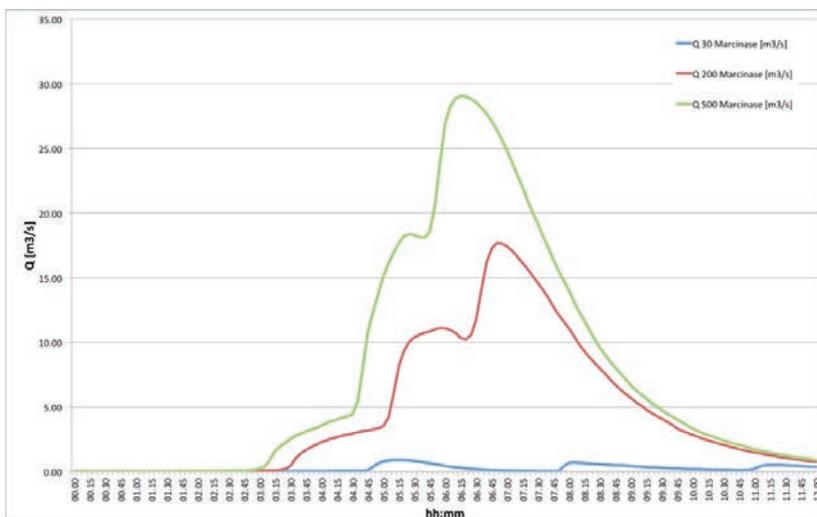
Fig. 4. Idrogramma di piena per piogge con diversi tempi di ritorno per la lama Marcinase in agro di Molfetta (BA)

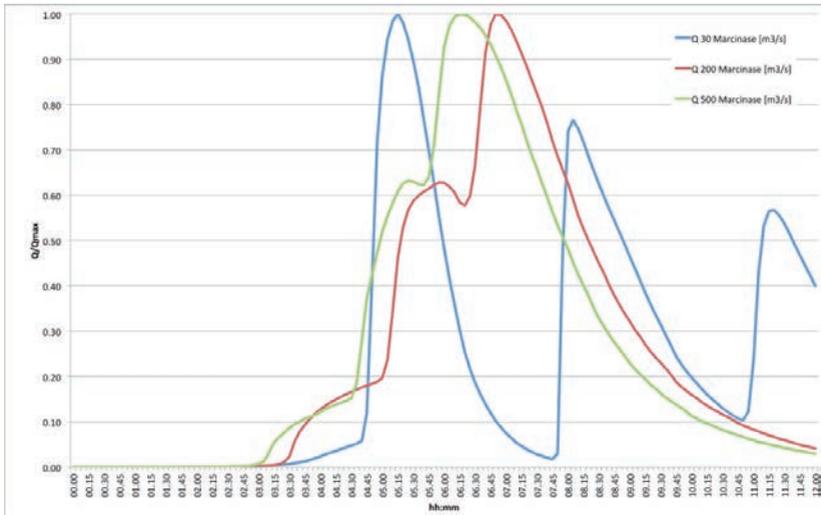
Fig. 5. Idrogramma di piena normalizzato per piogge con diversi tempi di ritorno per la lama Marcinese in agro di Molitetta (BA)

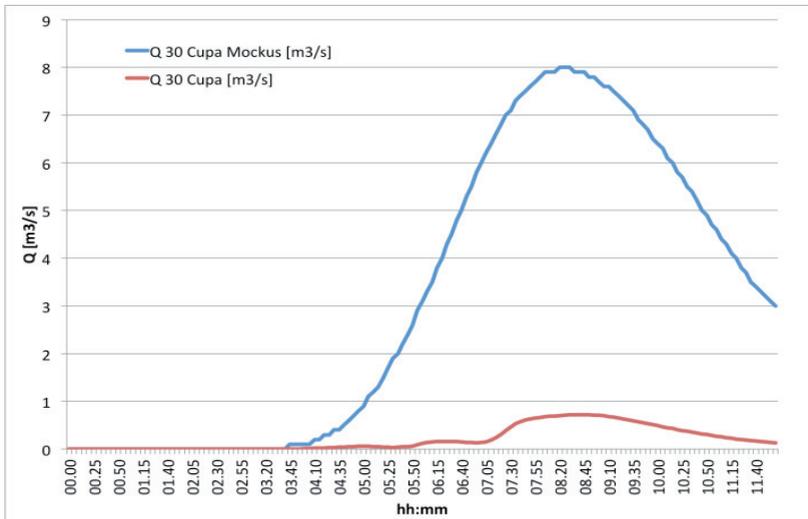
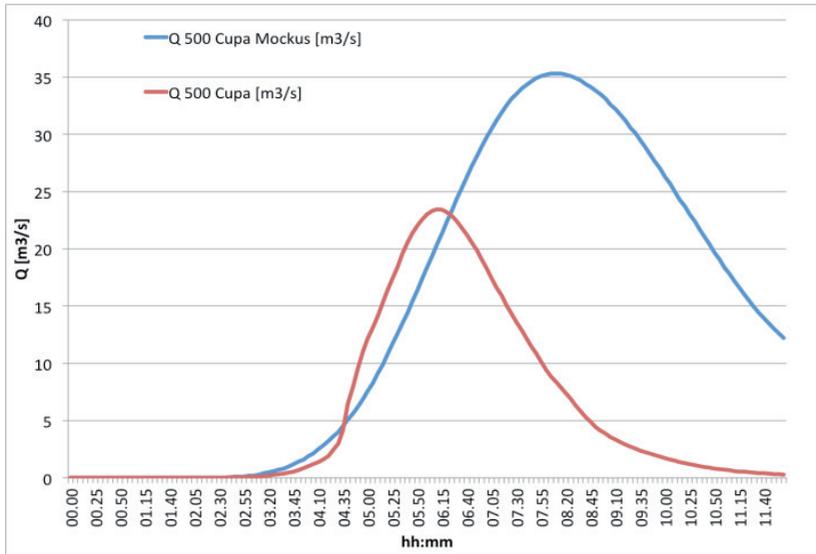
Fig. 6. Confronto fra gli idrogrammi di piena relativi alla lama Cupa in agro di Molfetta (BA) valutati attraverso un approccio di tipo classico (idrogramma di Mokus) e attraverso un approccio integrato idrologico ed idraulico (Infoworks RS) per piogge con tempo di ritorno di 30 e 500 anni

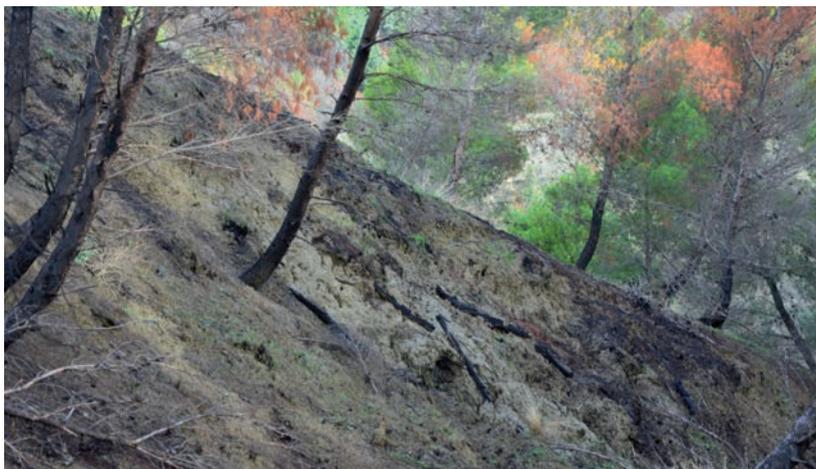
Fig. 7 - Accentuazione dei fenomeni di liquefazione del terreno:
1) mancanza di sostegno agli apparati radicali già in parte distrutti dal fuoco
2) Primi crolli delle piante

Successivamente, con l'accentuazione dei fenomeni di liquefazione del terreno, a causa della mancanza di sostegno agli apparati radicali già in parte distrutti dal fuoco, si osservano i primi crolli delle piante (fig. 7).

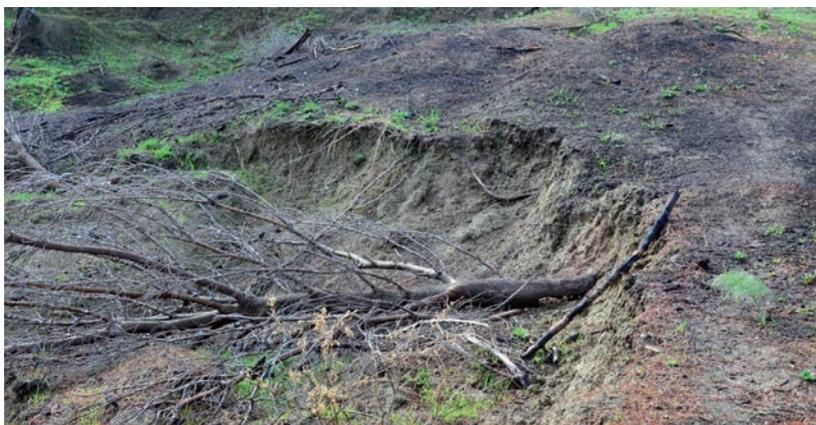
Fig. 8 - Formazione di prime nicchie di distacco con definitiva scomparsa del soprassuolo forestale

Le successive piogge in una situazione così determinata (provocano il verificarsi delle prime nicchie di distacco (fig. 8) che, progressivamente, si trasformano in smottamenti ed importanti fenomeni erosivi (fig. 9), fino a quando il fenomeno interessa prima il versante (fig. 10) e poi l'intera area percorsa dal fuoco (fig. 11).

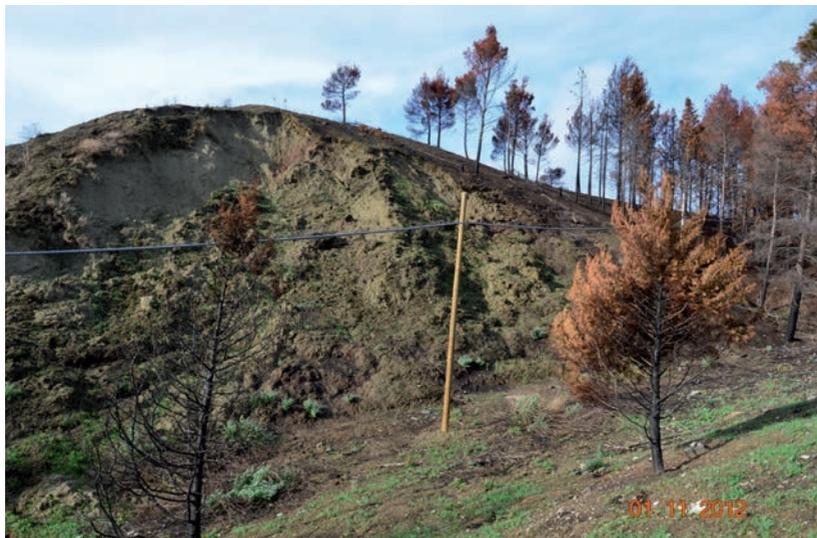
Fig. 9 - Smottamenti ed importanti fenomeni erosivi

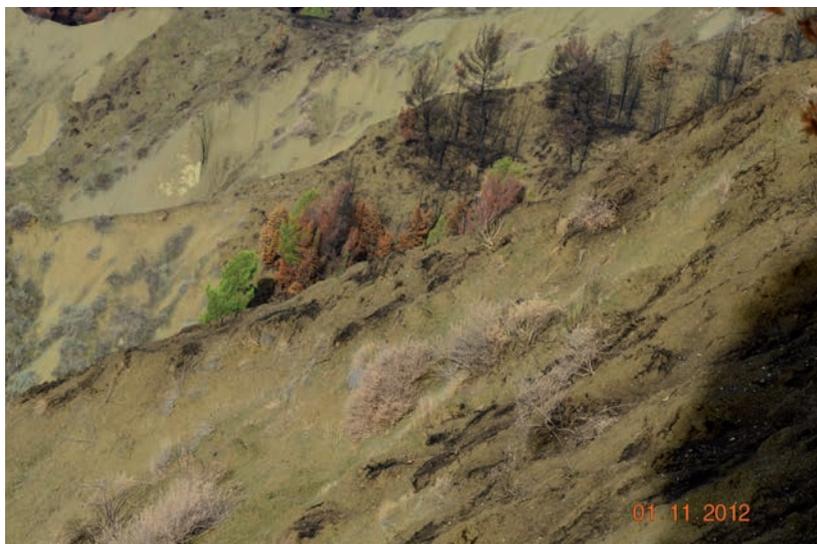
Fig. 10 - Dissesto idrogeologico sul versante

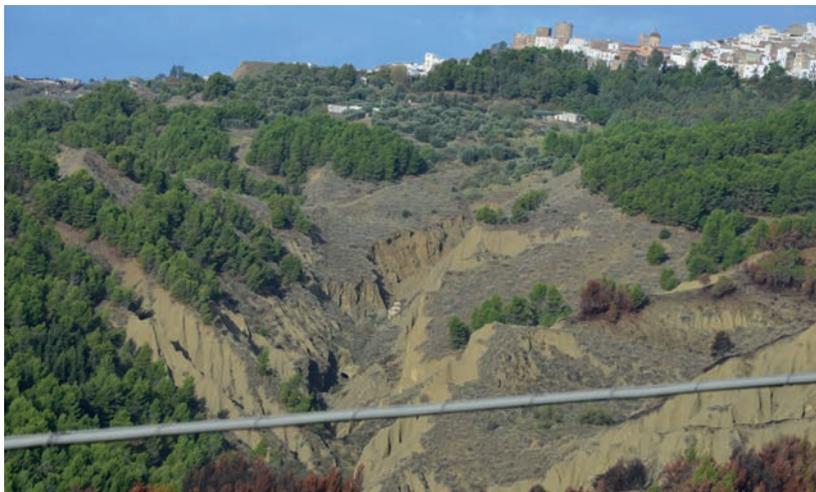
Fig. 11 - Fenomeni diffusi di dissesto idrogeologico
